ISDND de FOUJU

*Commission de Suivi de Site
1^{er} octobre 2020*

Stockage

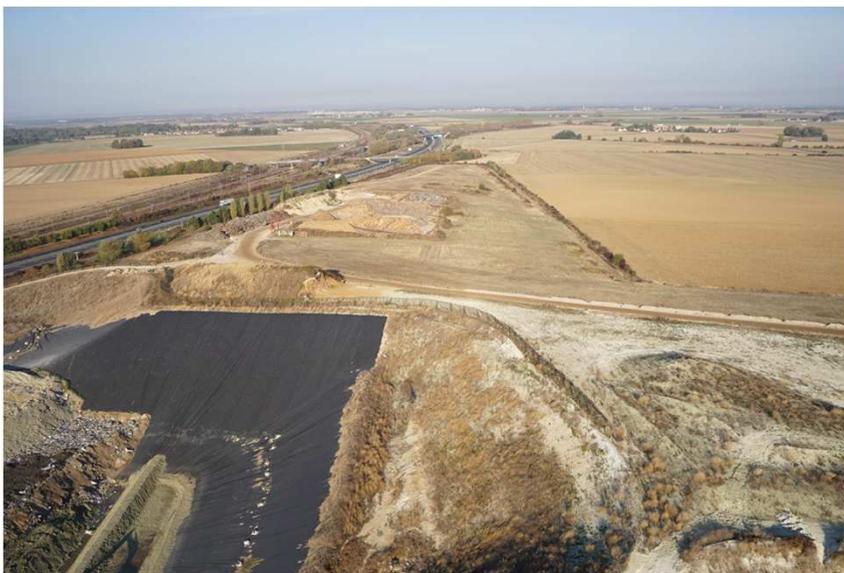
- **A2: Localisation**

1. Le site est situé dans la partie Sud-Ouest du territoire de la commune de Fouju et dans la partie Nord-Est du territoire de la commune de Moisenay, en bordure de l'autoroute A5 et de la ligne TGV Paris-Lyon.
1. La superficie autorisée de l'installation de stockage s'élève à environ 40,5 hectares

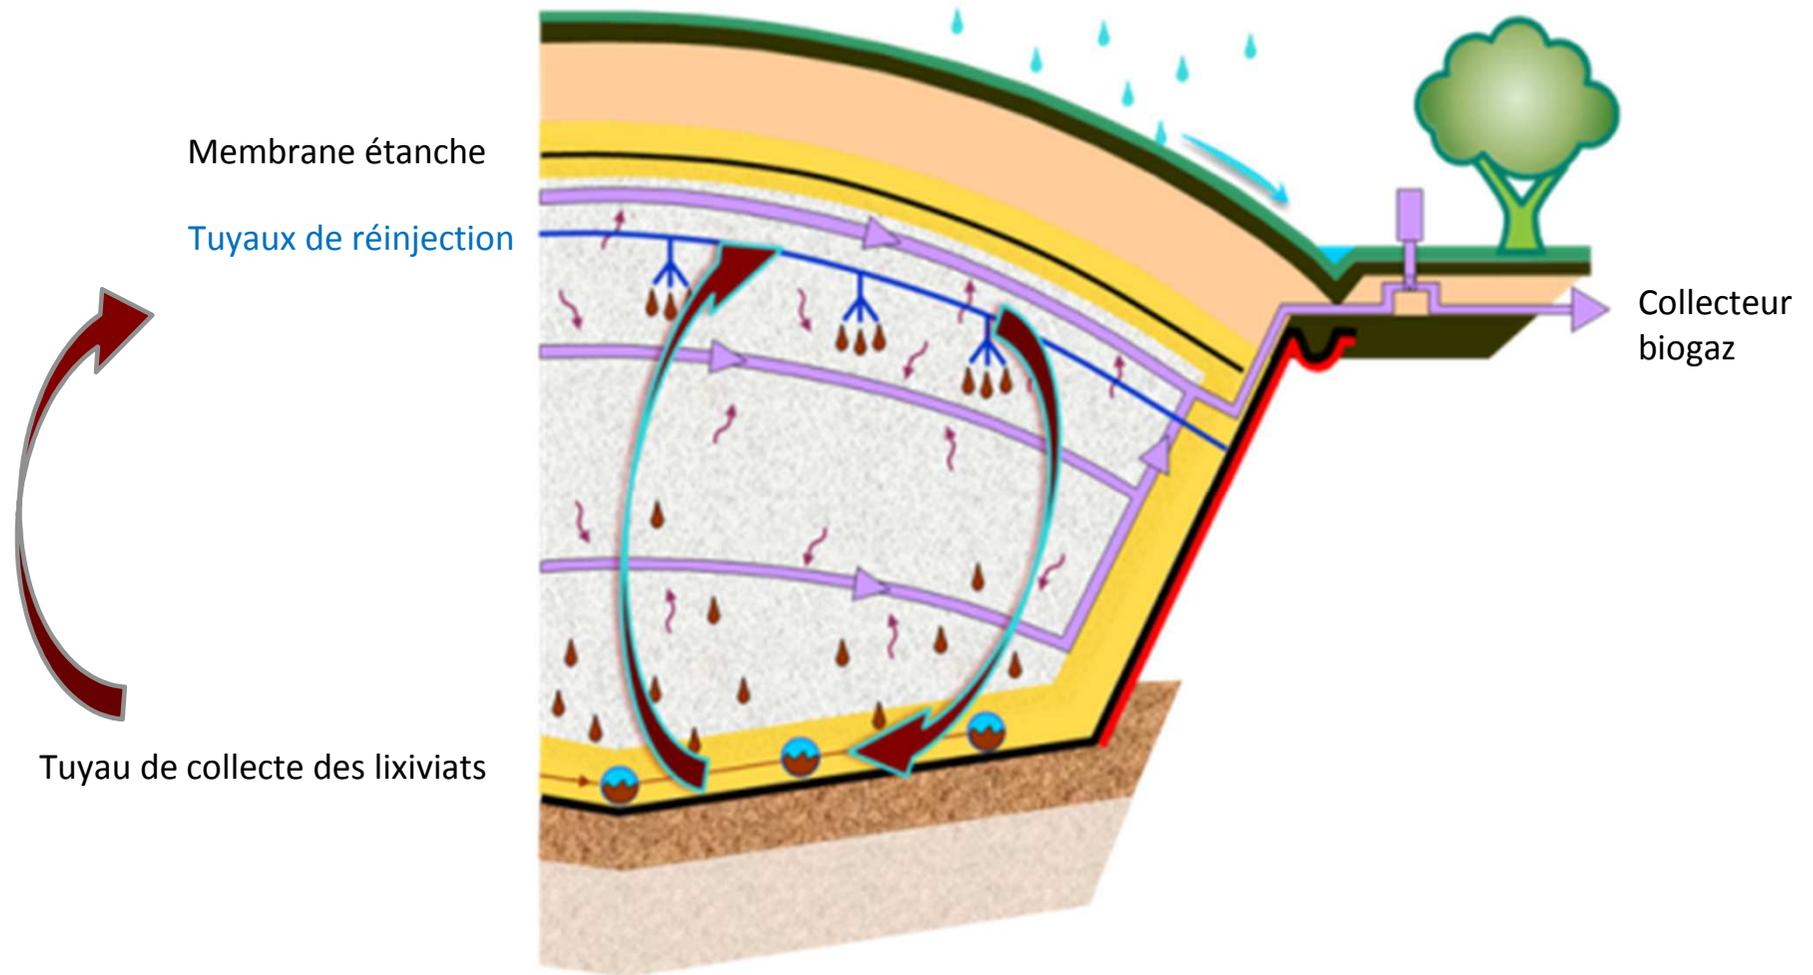
- **A7: Installation de stockage en mode bioréacteur**

- *L'étanchéité à l'eau et au gaz est maximisée en couverture du casier de stockage avec un film géosynthétique*
- *L'optimisation de la fermentation par le suivi des paramètres, notamment l'humidité et la température.*
- *Le maintien de l'humidité dans le massif de déchets est réalisé par la mise en place d'un système de recirculation des lixiviats.*
- *Amélioration du captage du biogaz avec un raccordement du casier au réseau de dégazage avant son exploitation*
- **Exploitation en 24 mois pour confiner au plus vite le casier et limiter les émissions diffuses**

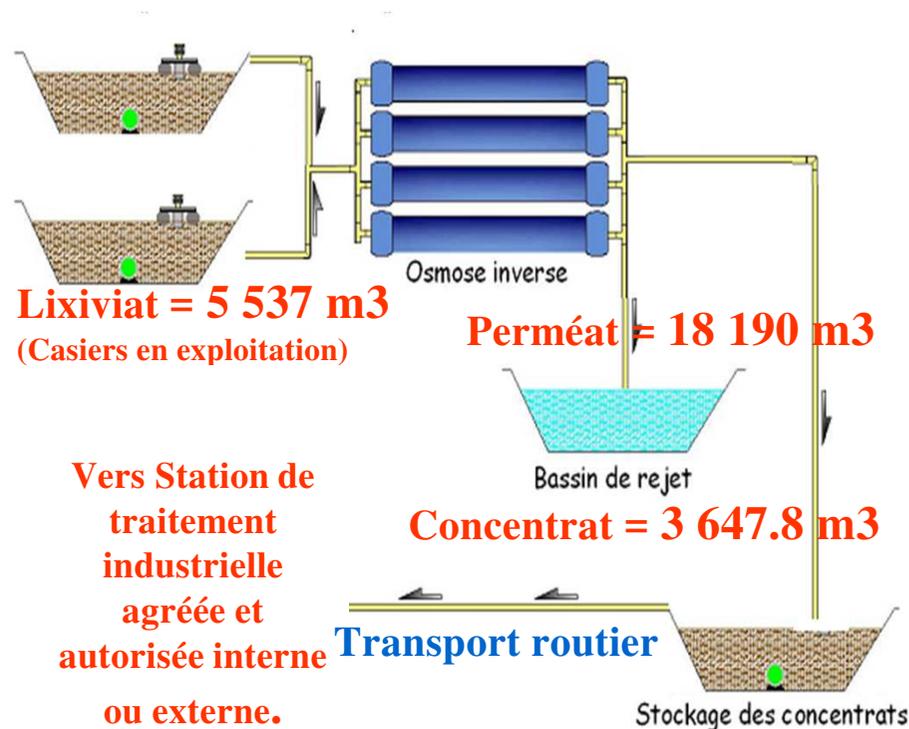
A8 : Schéma de fonctionnement du traitement des lixiviats

- 2000: Réalisation d'une paroi étanche (Bentonite + PEHD) en périphérie du site avec contournement de la nappe de la Brie par un drainage périphérique.
- Mise en service de l'osmose en mai 2005
- Volonté de traiter l'eau emprisonnée dans cette paroi pour éviter tout risque sur l'environnement (90m³/j)
- Lixiviats générés par les casiers en cours d'exploitation à raison de 10 m³/j.

- Capacité de traitement moyen de 100 m³/j.
- Rejet compatible au milieu naturel. (*Rejet vers le milieu naturel ou stockage dans la réserve incendie*)
- Rendement épuratoire très performant

Lixiviat (Effluent emprisonné dans la paroi) = 16 958 m³

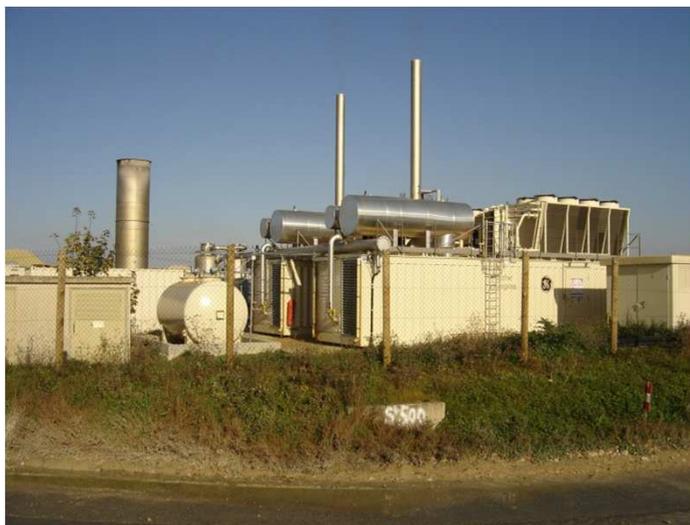
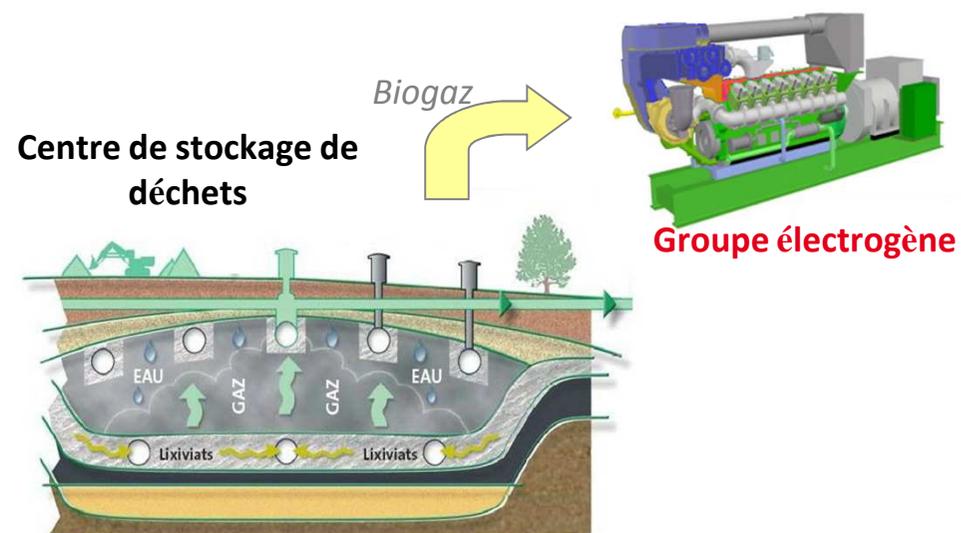
- **A9: Schéma de principe d'une installation de Valorisation énergétique**

Récapitulatif installation en 2019

Puissance électrique : 2 x 834 kW

Energie annuelle : 6.90 GWh livré à EDF

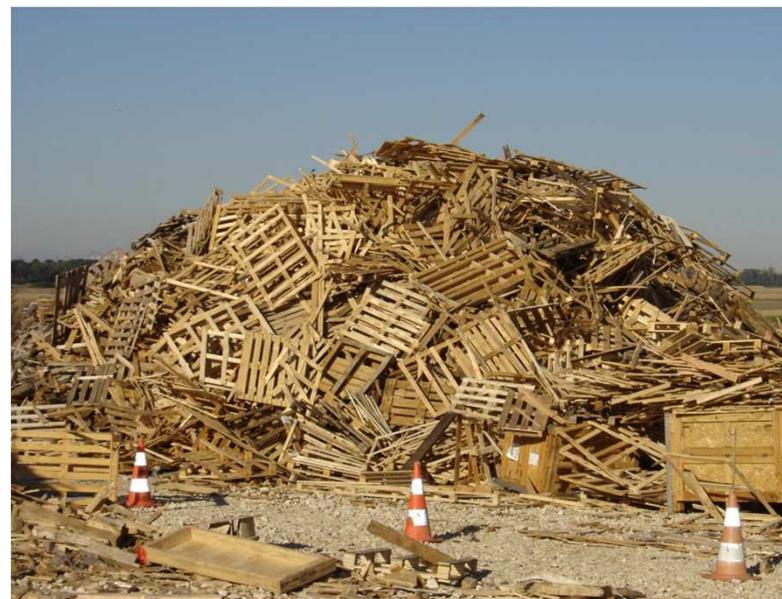
☞ Bois broyé évacué : 4 457 tonnes

Valorisation : Le bois broyé est utilisé pour la fabrication des panneaux de particules.

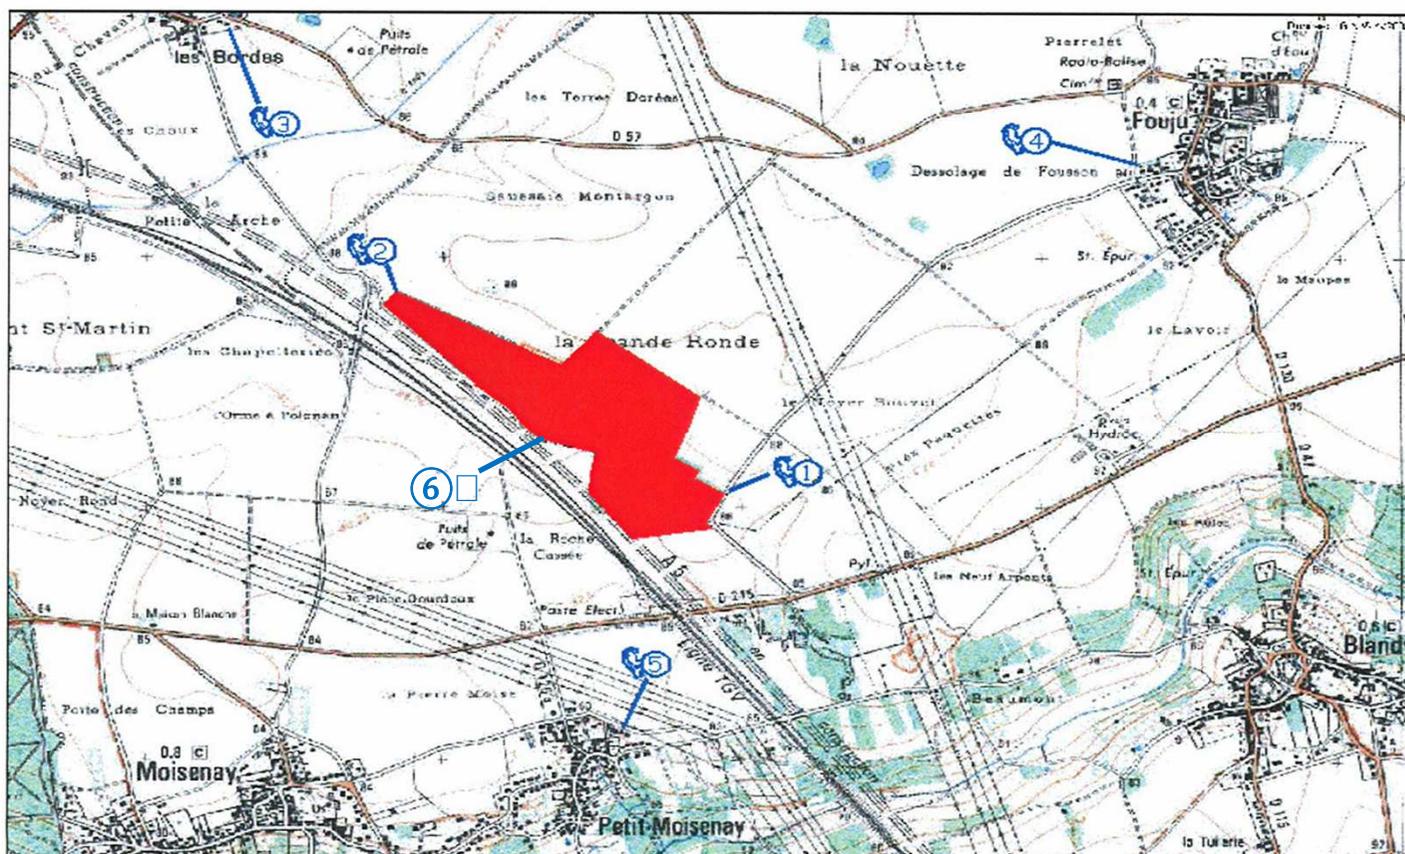
- D1: Mesures de bruit**

Les mesures ont été réalisées du 31 juillet au 12 août 2019 et sont conformes aux prescriptions de l'arrêté préfectoral.

Point 1 En dB(A)	Point 2 En dB(A)	Point 6 En dB(A)
Diurne	47.6	55.5	57.5
Rappel des niveaux sonores admissibles selon AP	70	70	70
Nocturne	44.1	43.9	57.1
Rappel des niveaux sonores admissibles selon AP	60	60	60

Point 3 En dB(A) Les Bordes		Point 4 En dB(A) Fouju		Point 5 En dB(A) Le Petit Moisenay	
		LAeq	L50	LAeq	L50	LAeq	L50
Période diurne 7h00- 22h00	Site en fonctionnement	54.4	47.5	45.3	41.5	51.4	40.2
	Site à l'arrêt	53.4	46.5	44.9	41	49.6	39.8
	<i>Émergence en dB(A)</i>	/	1	0.4	/	/	0.4
Période nocturne 22h00- 7h00	Site en fonctionnement	49.8	47	37.5	34	52.2	40.3
	Site à l'arrêt	49.3	45.8	39.5	33.6	48.5	39.9
	<i>Émergence en dB(A)</i>	0.5	/	/	0.4	/	0.4

➔ Mesures acoustiques conformes aux seuils de l'AP

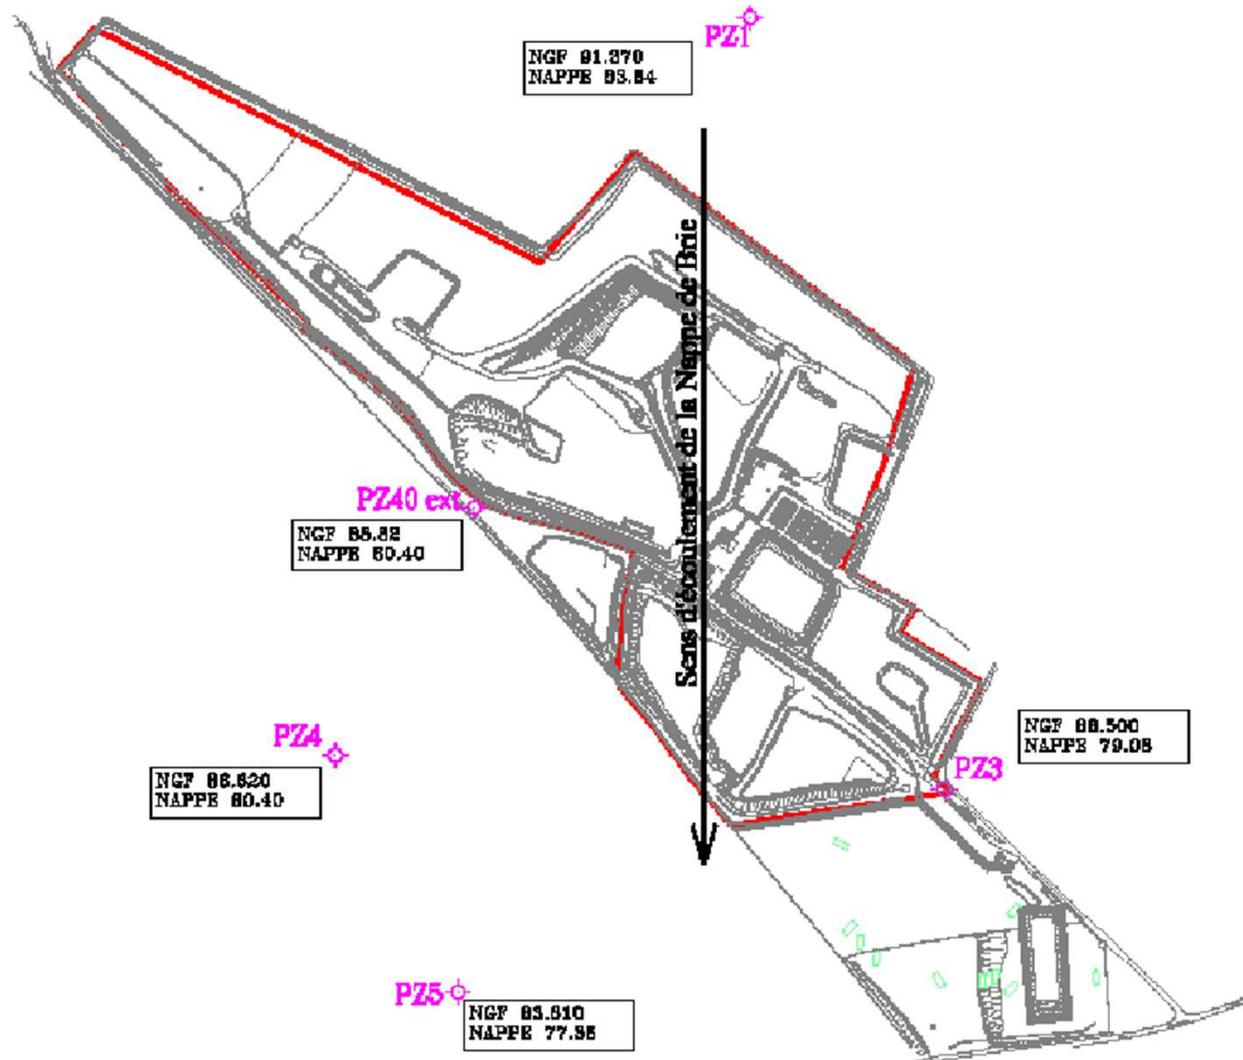
En 2001, une paroi étanche ancrée dans les argiles a été réalisée. Elle permet depuis d'isoler hydrauliquement le site afin de protéger les nappes d'eaux souterraines.

Des vérifications périodiques de l'étanchéité de la paroi sont réalisées. Ces contrôles portent sur les mesures de niveaux statiques et la qualité des eaux de chaque côté de la paroi.

Pour respecter l'écoulement naturel de la nappe des calcaires de Brie, un drain périphérique a été mis en place. Ce drain comporte un réseau de 28 regards de visites qui permettent de vérifier le bon écoulement de la nappe.

Suivi piézométrique conformément à l'arrêté préfectoral par 5 piézomètres. Le PZ 2, situé à l'intérieur de la paroi étanche, était suivi jusqu'à la réalisation de celle-ci. Ce piézomètre a ensuite été remplacé par le PZ40ext2. Les prélèvements sont réalisés par Burgéap et les analyses par le laboratoire Eurofins Environnement certifié COFRAC. Le contrôle de la qualité de la nappe des calcaires de Brie est réalisé semestriellement.

→ Depuis la construction de la paroi, on constate une diminution significative des concentrations en polluants dans les piézomètres situés à l'aval du site (Pz_{40ext} et Pz5). Il n'y a plus d'impact du site sur la nappe des calcaires de Brie

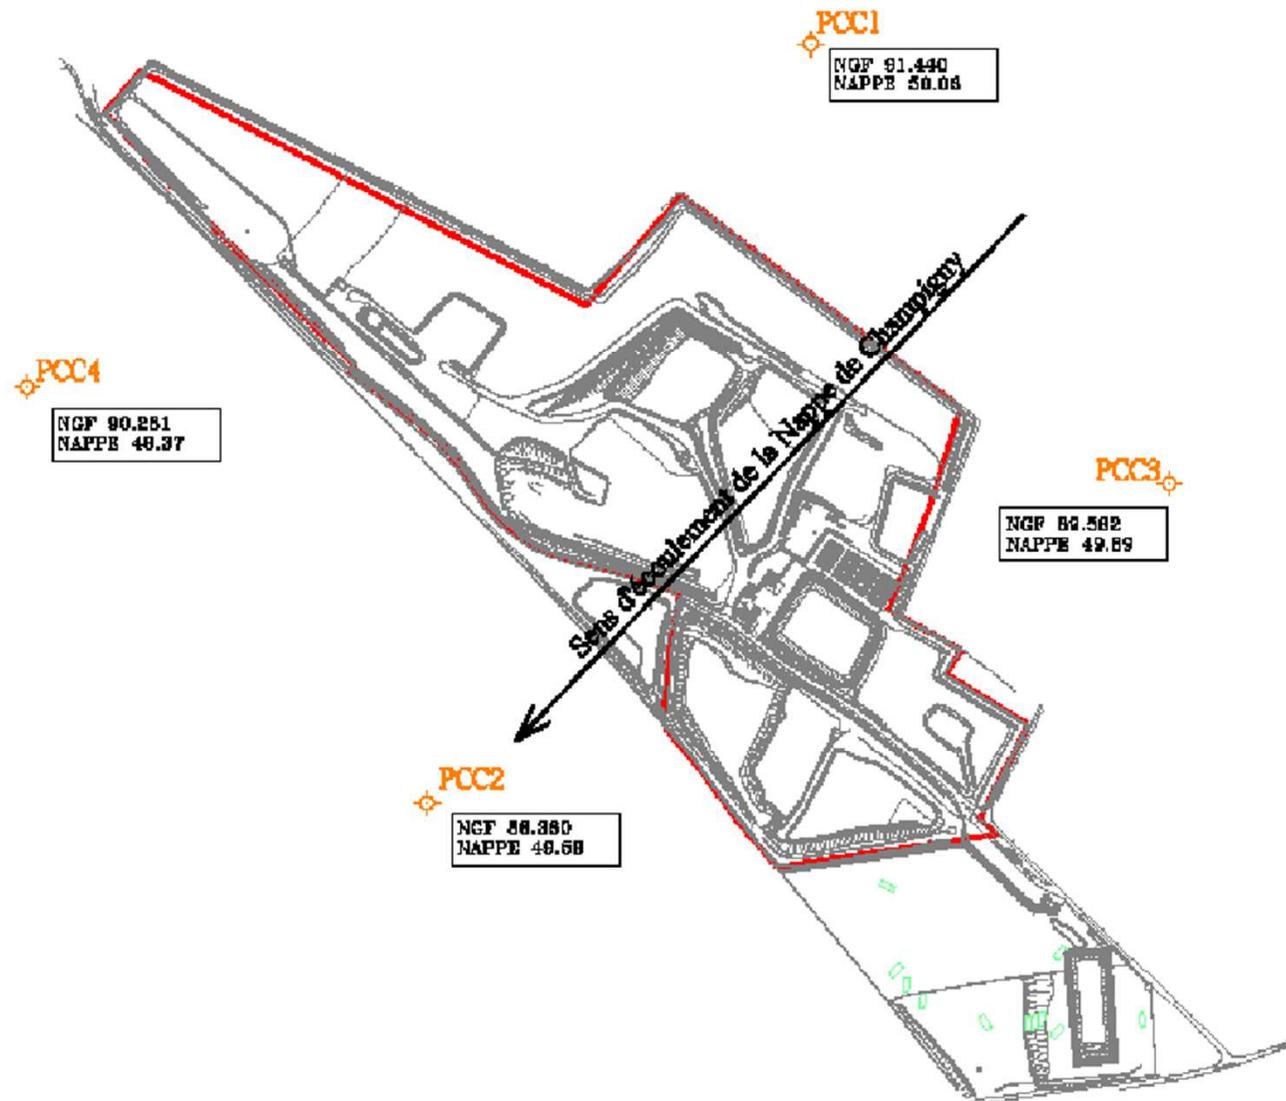
Les piézomètres PCC1 et PCC2 ont été créés en 1998 et les piézomètres PCC3 et PCC4 ont été créés en 2008.

Le suivi analytique était semestriel jusqu'en 2007 puis trimestriel

➔ Pas d'impact de l'activité sur la qualité des eaux de la nappe des calcaires de Champigny

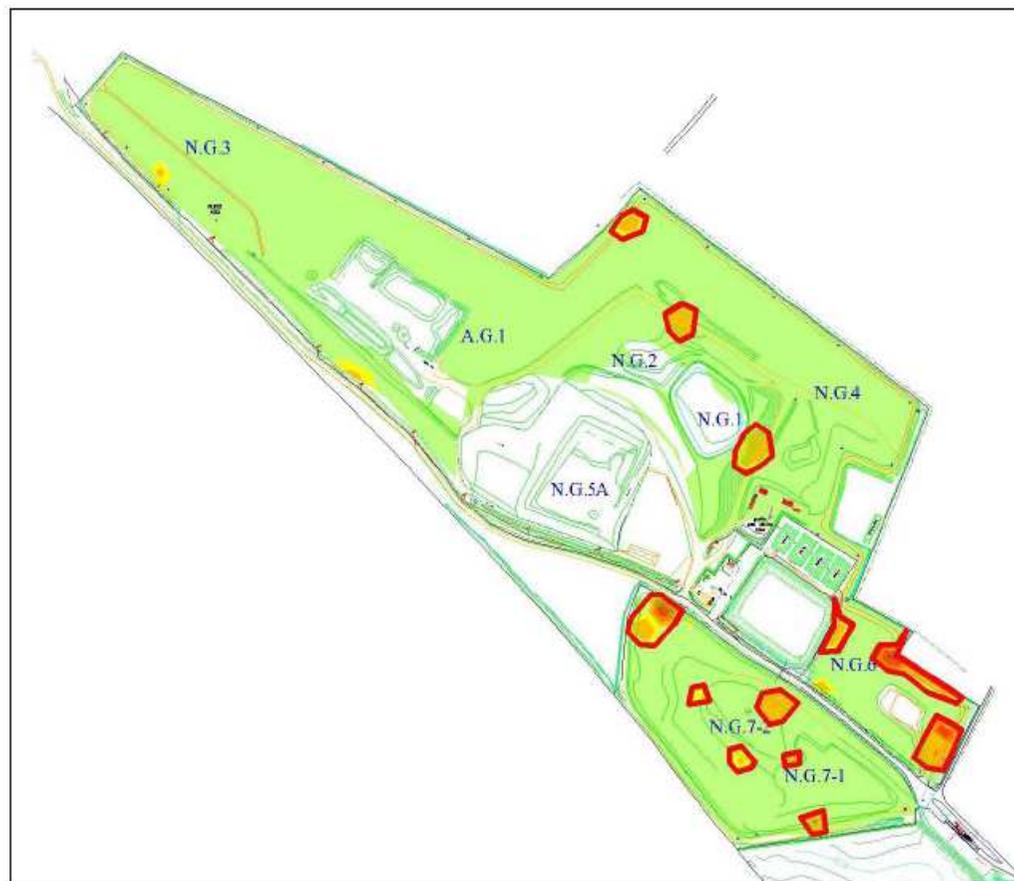
► E6: Emissions diffuses

- Sur l'ISDND de Fouju, la cartographie des émissions diffuses de méthane a été réalisée du 20 au 24 août 2018 par le BE Laurent Riquier. Les mesures ont été réalisées avec un détecteur à ionisation de flamme relié à un GPS pour situer chaque point de mesure.

- Une seconde campagne de mesures réalisées le 25 octobre 2019, après les travaux de reprise de couverture, correspondent aux zones les plus émissives repérées en 2018 et représentent une surface d'environ 1.7 ha. Elles sont représentées en rouge sur la figure ci-contre.

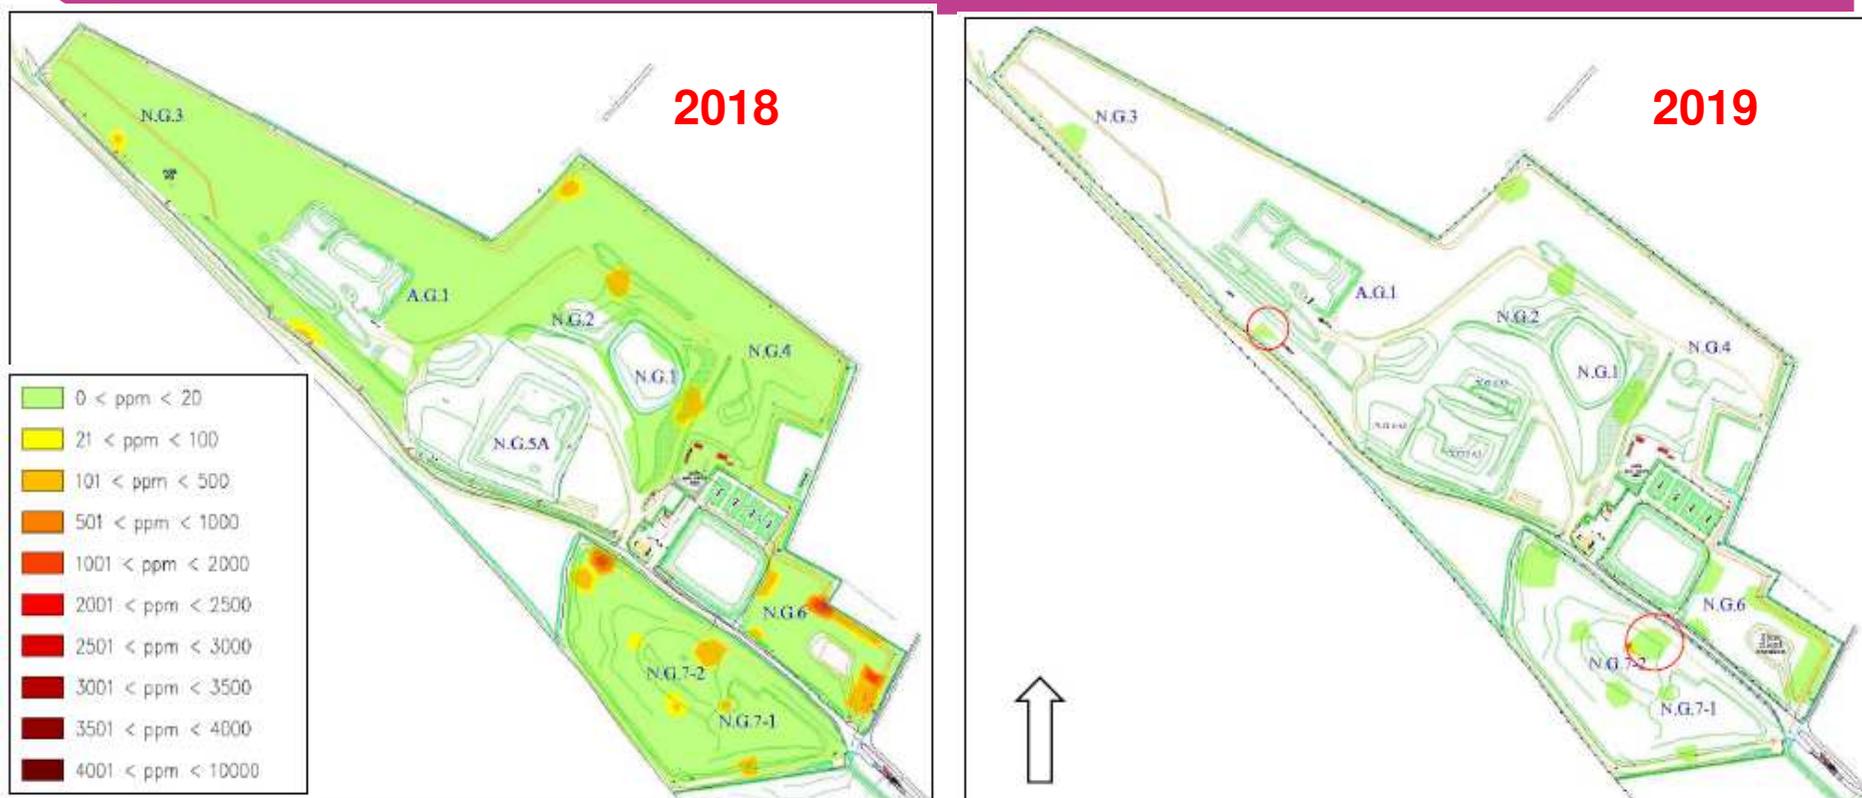
→ En 2018, près de 97 % des mesures étaient inférieures à 20 ppm.

→ En 2019, on observe pour la plupart des zones investiguées une disparition des anomalies mises en évidence au cours de l'intervention initiale de 2018.

↳ Le réseau de captage est donc bien dimensionné et les couvertures efficaces pour limiter les émissions diffuses
